紀伊半島の地形・地質と平成23年斜面災害

GEOLOGICAL AND GEOMORPHOLOGICAL CHARACTERISTICS OF SLOPE FAILURE DISASTER IN KII PENINSULA IN 2011

後 誠介¹, 江種 伸之²
Seisuke Ushiro and Nobuyuki Egusa

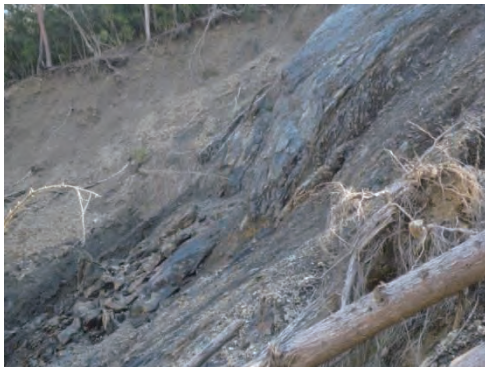
熊野川支流の三越川流域にある田辺市本宮町奥番では、北向きの斜面が大規模斜面崩壊を起こした(写真-1)。ここは、1953(昭和28)年および明治年間に崩壊があったと記録されている¹⁹⁾ほか、「三越川破碎帯」と西方延長の「熊野破碎帯」の記載がある²⁰⁾。紀伊半島では、スラストは一般的に北側に向かって傾いている。このため山の北側斜面では、山腹斜面の傾きとスラストの傾きが同じ方向の流れ盤となる地点があり、このような地点では北向きの大規模斜面崩壊が起こりやすい。奥番の崩壊地は、まさにこのような地点である。

写真-1 スラストの破碎帯 (田辺市本宮町奥番.
2013年2月3日撮影)

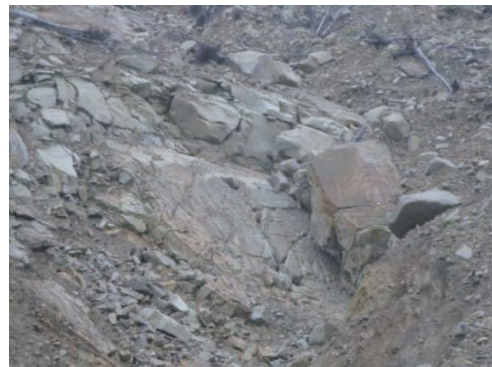
写真-3 節理の発達する層理面の流れ盤 (田辺市熊野.
2013年10月5日撮影)

層の傾きと山腹斜面の傾きが同じ方向の流れ盤になっている(写真-3)。また層序の下位である厚い砂岩層を含む砂岩優勢の砂岩泥岩互層が崩壊地の上位に位置し、層序的上位である泥岩優勢の砂岩泥岩互層が崩壊地の下位に分布する。これら両者は、崩壊地付近では高角な断層で接していたとみられ、崩壊地東側にある林道で断層破碎帯が認められ、さらに岩盤内部を通る地下水の供給が疑われる湧水がみられた²⁵⁾。断層に平行に延びる節理面が発達しており、これらの節理面と層理面が連続する複合面が形成され、地下水の浸透・集中が誘因となって大規模な崩壊に到ったとみられる。崩壊地の北側には厚い崩積土が分布し、崩壊履歴のある地点である。

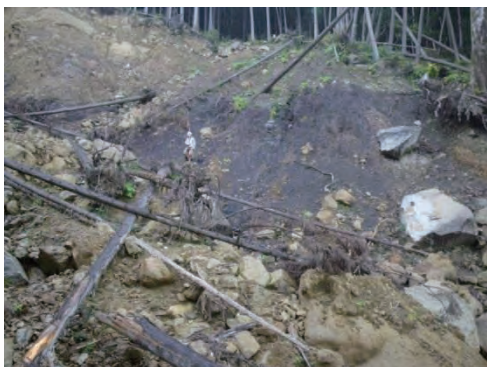
写真-4 遮水帯となった粘土質変質帯 (那智勝浦町口色川, 2012年10月27日撮影)

次には, 火成岩体(熊野酸性火成岩体・大峯花崗岩質岩体)の近傍に位置する泥質岩の崩壊地である。火成岩体の近傍では, 火成岩体の貫入に伴って熊野層群の節理の発達が進んだと考えられるほか, 熱水作用により形成

された粘土質変質帯が存在する地点がある(写真-4)。粘土質変質帯は地下水を遮水するので, 崩壊の素因となる。熊野層群の崩壊地が火成岩体の近傍に集中した背景には, このような要因が考えられる。

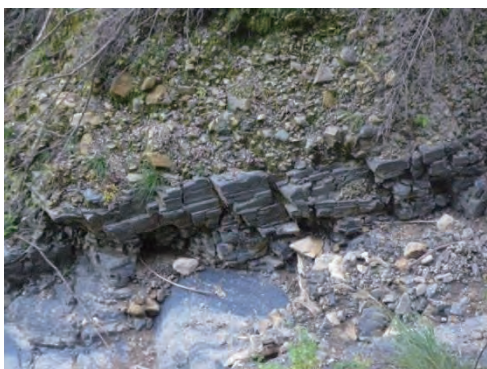
写真-5 節理面・層理面で緩んだ泥質互層 (新宮市九重, 2013年12月7日撮影)

新宮市九重(図-1)では, 熊野層群の節理の発達した泥岩・泥質互層の流れ盤において, 主として崩積土が崩壊するとともに土石流となって流下した。周辺には広範囲にわたって崩積土が分布するほか, 泥岩・泥質互層は節理面と層理面に沿って緩んでおり(写真-5), 今後も崩壊・土石流の発生しやすい状態である。崩壊地の背後には大峯花崗岩質岩の貫入があり, 崩壊地の正面は熊野川の攻撃斜面である^{28),29)}。

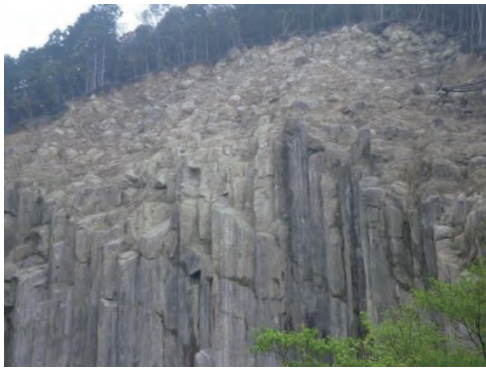
主岩体である花崗斑岩には, 岩体の冷却とともに体積収縮でできた柱状節理が発達する。そのために節理に沿って地下深部まで風化が進みやすく, ある程度まで風化が進むと外側から皮をむくように剥離するタマネギ状風化に移行して, 角の取れた風化コアストーンを形成しやすいという特性がある。したがって花崗斑岩には, 風化コアストーンを多量に含む風化帯が形成されやすい(写真-6)。これに加えて, 節理に沿って崩落した巨礫あるいは過去の土石流堆積物である巨礫が, 山腹に厚い崩積土を形成している。このような花崗斑岩の特性と急峻な地形が, 巨礫を主体とする土石流が発生した素因となっている。また流紋岩質火砕岩は平滑堅硬な岩盤を形成しやすい特性をもち, 崩積土が平滑な岩盤上を滑落するように流下しやすい。

写真-6 花崗斑岩の風化帯（三重県紀宝町、2013年3月29日撮影）

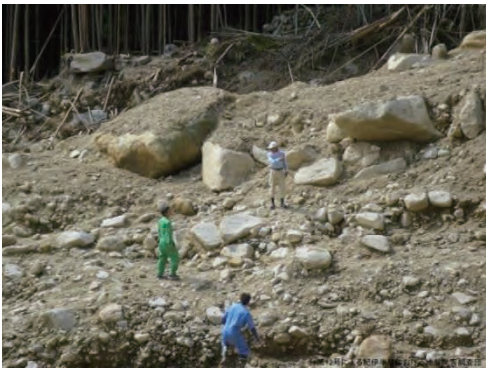
土石流による甚大な被害が発生した那智勝浦町那智・色川では, 花崗斑岩からなる急傾斜地において, 風化帯表層部あるいは山腹にあった崩積土が崩壊して, 土石流となって流下した^{27),29),30)}(写真-7)。土石流は花崗斑岩の風化コアストーンに由来する巨礫を主体とし, 流出した崩壊土砂の量は, 風化帯の新たな崩壊で発生した崩壊土砂よりも, 山腹にあった崩積土が流下した量の方が圧倒的に多い。山腹下部は熊野層群からなるやや緩斜面であり, ここに厚い崩積土が残っていたからである^{1),17),29)}。

写真-7 流下した土石流堆積物（那智勝浦町金山、2011年10月2日撮影）

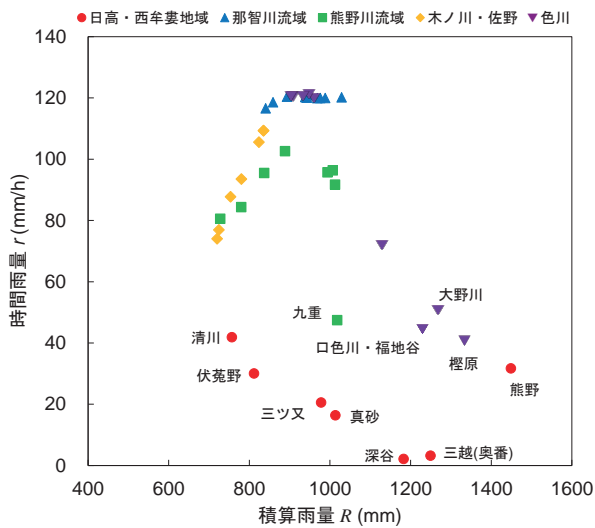
図-2 崩壊時の積算雨量と1時間雨量³⁸⁾

この図をみると、火成岩体で巨礫主体の崩壊・土石流が発生した箇所(那智地域の8箇所、色川地域の5箇所、木ノ川・佐野地域の6箇所、熊野川下流域の南桜杖・相賀の7箇所の計26箇所)は、この図の上位やや左寄りエリアに集中している。これに対して、付加体で大規模斜面崩壊が発生した日高・西牟婁地方の7箇所は、この図の下位エリアに横長に分布している。付加体の大規模斜面崩壊地と火成岩体の崩壊・土石流発生地とは、やや隔たって分布しており、重複してプロットされていない。そして第3のグループとして、熊野層群で崩壊・土石流が発生した新宮市九重および火成岩体で崩壊・土石流が発生した色川の3箇所の計4箇所があり、これらは上記2つのグループの中間エリアの右寄りに分布している。

日高・西牟婁地域の大規模斜面崩壊は、積算雨量として670mmを超えると、その後の1時間当たりの降雨が40mm以下であっても、その発生につながっている。その一方で積算雨量がその2倍余りの1,400mm近くで発生している崩壊地もあるが、その場合でも崩壊時の雨量は40mm以下である。このようなバラつきが生じるのは、付加体地質構造の脆弱部の規模や構造の相違などを反映するものと考えられる。これは、「深層崩壊を含む大規模斜面崩壊は、降雨継続時間が長く積算雨量が多くなった場合に発生する」とされる一般性とよく一致する。

一方、新宮・東牟婁地域の崩壊・土石流は、積算雨量として650mmの降雨があった後に1時間当たり70mm以上の集中豪雨があると、その発生につながっている。「土石流は、積算雨量が多くなった後に、短時間の集中豪雨があった場合に発生する」とされる一般性とよく一致する。三重県東紀州地域では、積算雨量として800mmの降雨に加えて1時間当たり70mm以上の集中豪雨(花崗斑岩南岩体の場合)または1時間当たり90mm以上の集中豪雨(花崗斑岩北岩体の場合)で、崩壊・土石流が多発したとされている³⁹⁾。これは集中豪雨の発生した時間帯が、東紀州地域の方が2時間前後遅れたことを反映している可能性がある。

次に、第3のグループの4箇所については、以下のような特徴的な地質的要因が認められる。新宮市九重は熊野層群の節理の発達した泥質岩の緩んだ流れ盤である。色川の櫻原は流紋岩質火砕岩の新鮮岩盤と脆弱化した変質帯との境界で崩壊が発生している。また口色川・福地谷では源頭崩壊地や溪流沿いに複数の断層破砕帯があり、これらが脆弱なゾーンを形成している。西側に隣接する大野川でも同様である可能性が高い。このような要因が崩壊に関連すると推察されるが、詳細は今後の課題となっている^{38),40)}。第3のグループは、このような地質的

要因のために、他の崩壊地に比べて崩壊時の1時間雨量が少なく、積算雨量が多い傾向を示したとみられる。
