# 和歌山大学宇宙開発プロジェクト(WSP)による 2012年度成層圏バルーンサット放球実験報告書

Balloon-Sat Launch Explanation 2012 by Wakayama Space Project(WSP)

和歌山大学宇宙開発プロジェクト(以下WSP)は、和歌山大学生による成層圏バルーンやハイブリッドロケットについて製作・実験を行なっているプロジェクトである。WSPは、和歌山大学学生自主創造科学センター(以下クリエ)の「自主演習プロジェクト」制度を利用し結成され、大学生が主体的に企画・運用を行なってきた。このレポートは、2012年09月に行なった成層圏バルーン放球実験について報告するものである。レポートは全6章から成り、まず実験全体(1章)について概説し、地上受信局班・バルーン回収班・放球実験班など各分担の活動(2～4章)について報告し、ペイロード・パラシュート・電子回路などのバルーンの仕様(5～6章)について報告する。

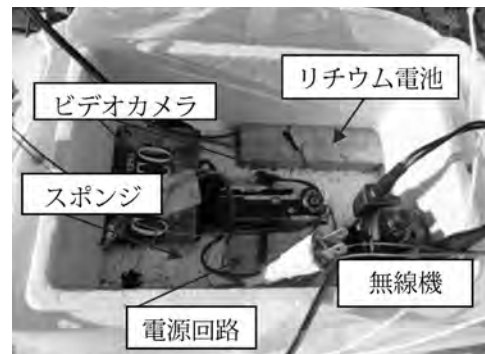
図17 ペイロード1階

泡のものを詰めた。(図17参照)

ペイロードに搭載した回路などの様子は図16, 17である。

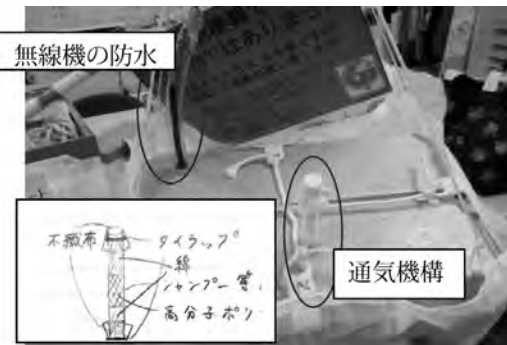
図18 ペイロード上部外観

- ・蓋に内外の気圧を同じにするための通気機構(シャンプー等のノズルに紙おむつから取り出した高分子ポリマーと綿を詰めたもの)を取り付けた。(図18参照)
- ・無線機のアンテナがはみ出す部分はホースの先をヒートガンで止めたもので防水。(図18参照)
- ・ビデオカメラのディスプレイはタッチパネルを外側にしないと録画出来ないため、スポンジ圧迫等で起こる誤作動の防止対策を施した。(図19参照)

- ・ビデオカメラ本体と覗き窓の曇り止めにシリカゲル(お茶パックの中に入れ散乱防止)を入れた。(図20参照)
- ・加工したところは全てシリコンで防水を行った。(図18, 15参照)
- ・蓋と本体の密閉は気密防水アルミテープで行なった。(図21参照)

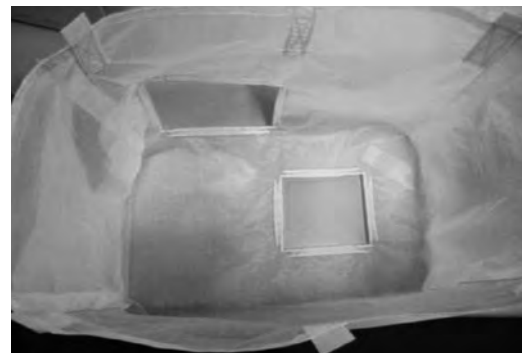
- 目的：放球の際、現地でのペイロードと紐の接続作業の手間を軽減するために製作した。
- 仕様：下図(図22, 23)の通り  
 サイズ：縦21 [cm]×横31.5 [cm]×高さ19.5 [cm]  
 生地：帝人パワーリップ蛍光レモン  
 吊り下げ用の4隅, その間の落下防止紐用, ストリーマー取り付け用にタグを取り付け

- 効果：以前は30分近くかかったという本紐との接続作業が約10分で終了した。
- 考察：とても有用である。

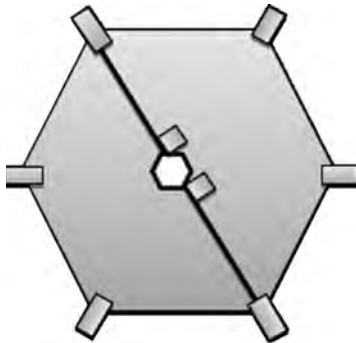
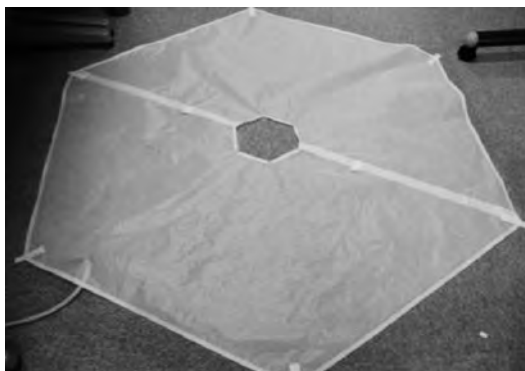
- 仕様(図24, 25参照)  
 サイズ：半径64 [cm]  
 生地：帝人パワーリップ蛍光レモン  
 紐：ナイロン16打ち2 [mm] 長さは半径分  
 パラシュートへの取り付けはパラシュート側にタグを付け, もやい結びで行った。(図26参照)  
 縫い目(糸)はほつれないように接着剤で固め, 強度が不安なところは布を重ねて補強した。  
 パラシュートの有効半径を計算する自作プログラム(以下, 半径計算機)をもとにバーストから60分で落下するように設計した。
- 結果
  - ・バーストから約30分で落下した。GPSデータから算出した終端速度は約6.5 [m/s]。
  - ・図27より, 高度約16,000 [m] でパラシュートが開

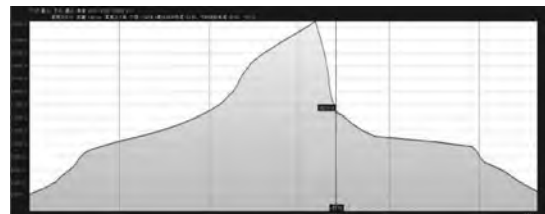
図28 高度の推移

※GoogleEarthの高度プロファイル機能で、地上局捕捉データKML形式ファイルから作成。

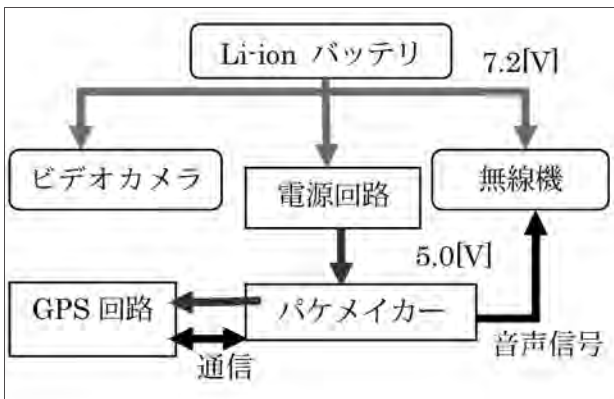
図37 機器・回路の接続図

また、今回搭載した全機器・回路の接続は図37の通りである。
